# Esthetische tandheelkunde

## Eens gekroond - altijd gekroond?

Hans Scholtanus

*TandartsPraktijk*, 26 (2005), p. 2-7

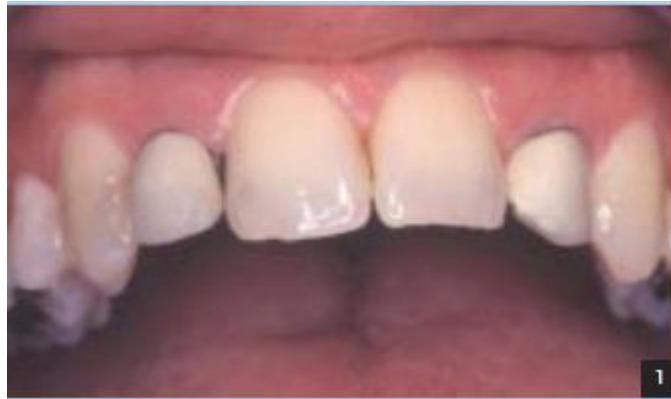
Door onvoldoende materiaalafname is het porselein dun en schemert de opaker door. De donkergrijze metaalrand (grijze spaarlegering) is cervicaal een blikvanger geworden door recessie van de gingiva in de loop der jaren (afb. 1). Bovendien is een deel van het porselein van de kroon op element 22 afgebroken (afb. 2).

**1** Beginsituatie: Esthetisch storende metaalporseleinkronen op laterale snijtanden (kegeltanden), 15 jaar in functie.

In overleg met patiënte is besloten eerst één van de kronen te verwijderen en te beoordelen of wellicht nog zonder extra prepareren de tandkroon met composiet zou kunnen worden opgebouwd. Doordat de kroon op jeugdige leeftijd is gemaakt, zijn de randen van de oude kroonpreparatie supragingivaal of juist op de marginale gingiva komen te liggen.

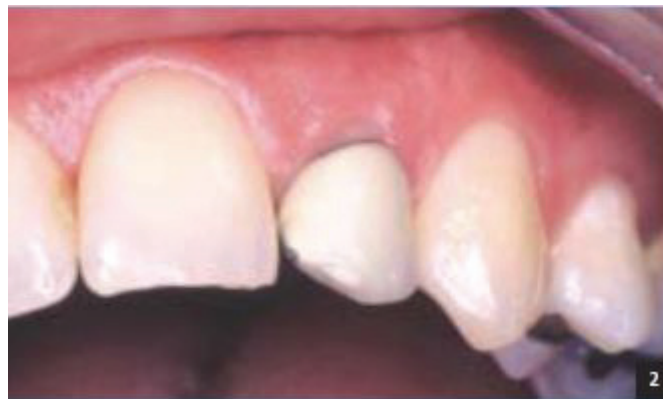
**2** Porselein van kroon op 22 is gefractureerd en donkere metaalrand valt op.

Om deze kronen esthetisch aan te kunnen aanpassen met behulp van composiet, zou tot door het metaal geslepen moeten worden om voldoende ruimte te krijgen voor natuurlijke kleuropbouw.

Zou voor een nieuwe kroon worden gekozen, dan zou het element forser moeten worden geprepareerd.

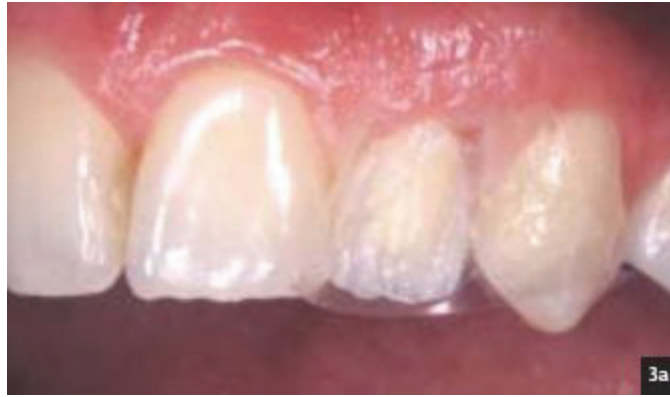
**3a** Na verwijdering van de kroon is het palatinale gedeelte opgebouwd met glazuurcomposiet, transparante matrix palatinaal en proximaal.

De contour van het element kon worden hersteld met behulp van een eenvoudige, rechte, transparante matrixband die aan de palatinale zijde is aangebracht en met transparante bonding gefixeerd. Door middel van voorzichtige vingerdruk vanaf palatinaal kan zo een mooie palatinale proximale contour worden opgebouwd. Vervolgens is het labiale deel opgebouwd (afb. 3a en b). (Quadrant Anterior Shine (Cavex), in de kleuren Incisaal, A2 en D3) Element 12 is later op dezelfde manier behandeld (afb. 4). Inmiddels functioneren deze restauraties vijf jaren naar tevredenheid.

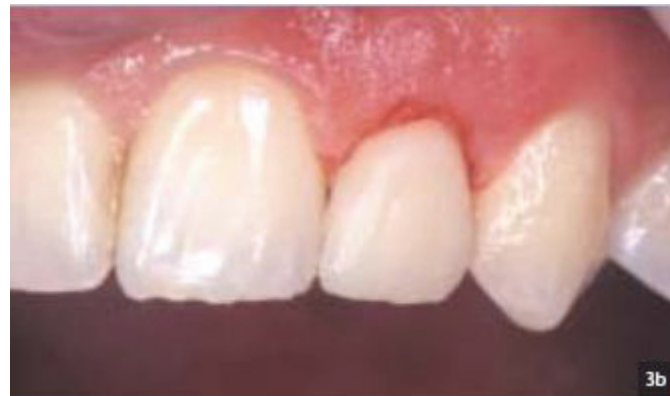
**3b** Eindresultaat: composietkroon element 22, onmiddellijk na behandeling.

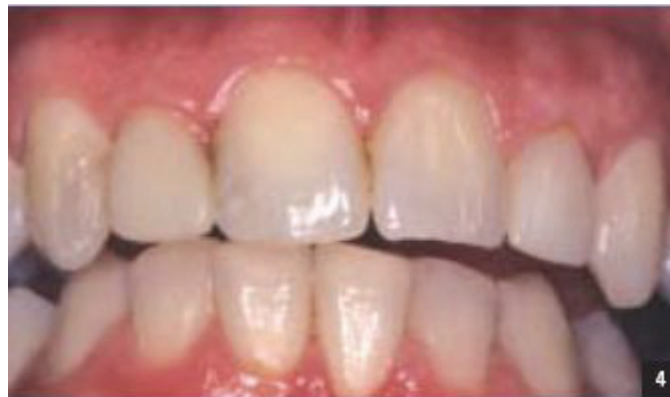
**4** Composietkronen op elementen 12 en 22.

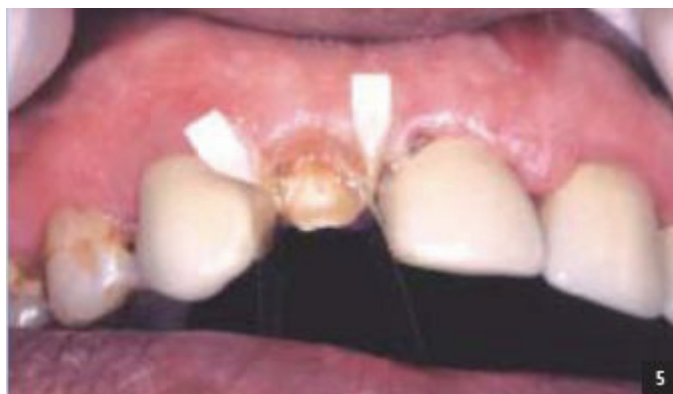
Bij een 31-jarige horeca-ondernemer is plotseling de kroon van element 12 met het grootste deel van de stomp afgebroken. Er resteert nog een korte dentinestomp. De pulpa is nog vitaal en schemert na excaveren door aan de buccale zijde (afb. 5). Het gehele bovenfront is in het geboorteland van patiënt voorzien van kronen, die allemaal een onvoldoende randaansluiting vertonen. De patiënt is er niet duidelijk in, maar gezien de status van de niet-gekroonde elementen lijkt het aannemelijk dat de kronen destijds om esthetische reden gemaakt zijn.

**5 Vitale dentinestomp na fractuur van een kroon met een deel van stomp. Matrixband buccaal geplaatst.** Patiënt wenst vanwege zijn beroep op een zo kort mogelijke termijn een representatieve voorziening waar hij 's avonds weer mee voor de dag kan komen. De korte resterende dentinestomp biedt echter onvoldoende macromechanische retentie voor een (nood)kroon.

In dit geval is gekozen voor een adhesieve benadering, waarbij de gehele tandkroon is hersteld met composiet (Clearfil SE-bond, Kuraray, en Quadrant Anterior Shine, Cavex). Bij de overwegingen heeft meegespeeld dat patiënt niet op korte termijn kon beschikken over financiële middelen voor uitgebreide behandeling en dat het overige kroonwerk van onvoldoende kwaliteit is.

Nu is de matrix aan de buccale zijde geplaatst (Contour Strip, Ivoclar-Vivadent) en met wiggen gefixeerd (afb. 5). Door een self-etching primer te gebruiken, kan de gingiva niet door de straal van de spray getraumatiseerd worden, zodat er minder risico bestaat op ongewenste bloeding uit de marginale gingiva. Het resultaat onmiddellijk na behandeling is te zien in afb. 6.

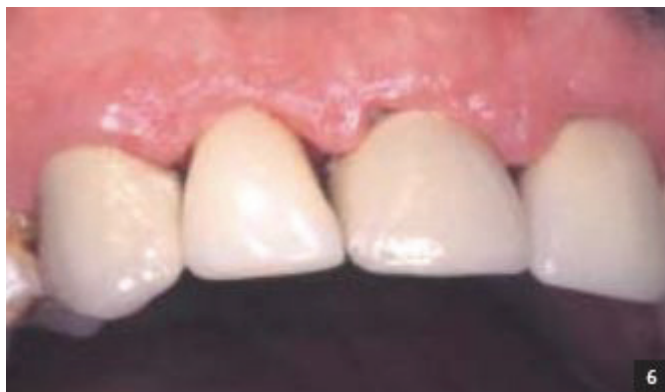
**6 Eindresultaat onmiddellijk na behandeling.**

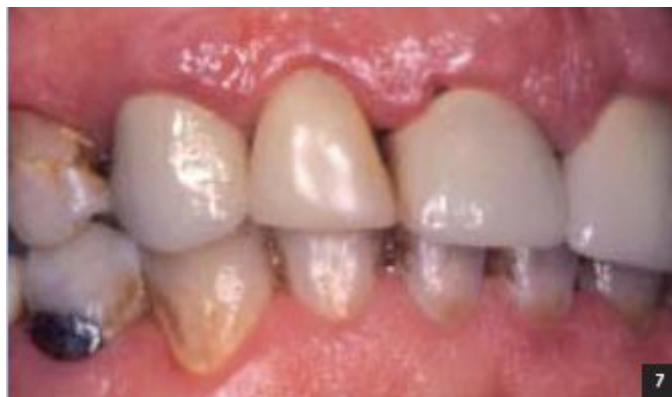
Meer dan een jaar later functioneert de restauratie nog uitstekend en is slechts licht verkleurd (afb. 7). Deze verkleuring blijkt gemakkelijk weg te polijsten en is mogelijk een gevolg van de rookgewoonte van patiënt.

**7 Composietkroon op element 22 na één jaar.**

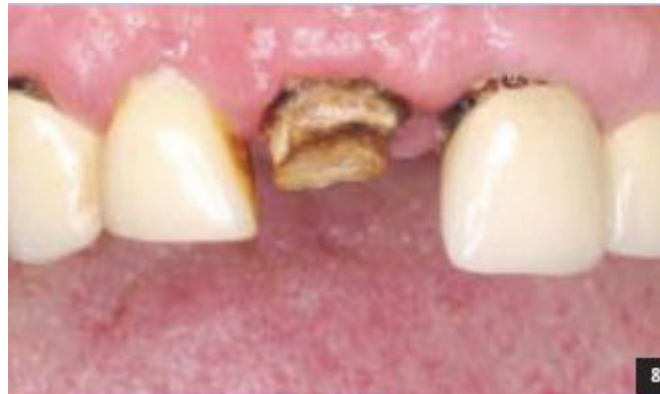
De restauratie functioneert inmiddels vijf jaren zonder problemen. Zeer recent meldde patiënt zich weer met een zelfde fractuur, nu van de stomp van het buurelement 11. Overmoedig geworden door het succes van de behandeling van 12, is eenzelfde behandeling uitgevoerd aan element 11 (afb. 8-10).

**8** Carieuze dentinestomp van element 11, na fractuur van kroon. De composietkroon op element 12 is inmiddels vijf jaar oud.

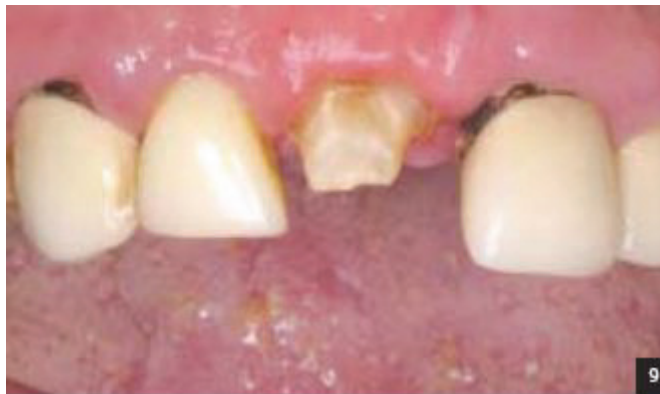
**9** Element 11 na excaveren.

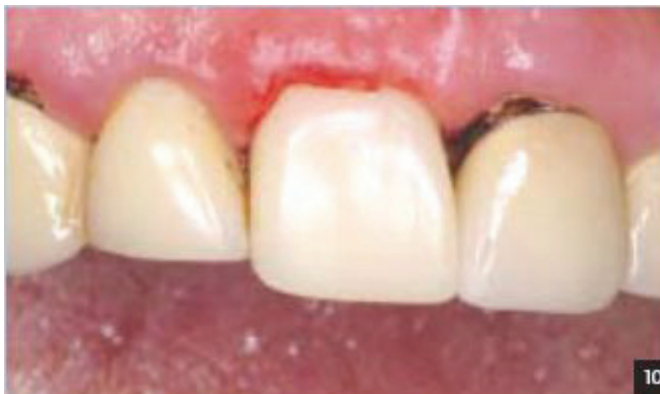
**10** Composietkroon op 11, onmiddellijk na behandeling.

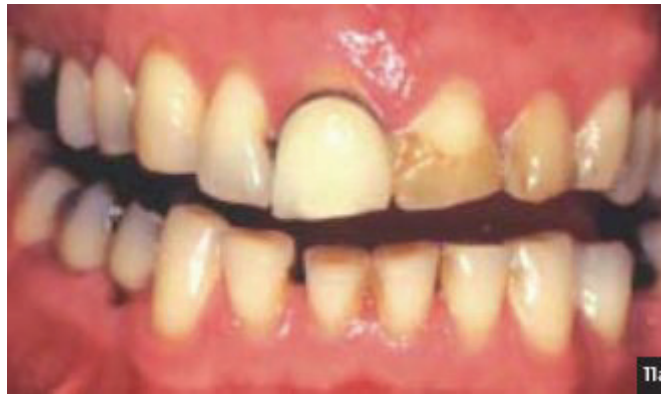
Een 45-jarige man meldde zich voor esthetische behandeling van zijn bovenfront. Er blijkt sprake te zijn van ernstige slijtages van zowel het front als van zijdelingse delen. Oude composietrestauraties zijn donker verkleurd en vertonen slechte randaansluitingen. De kroon op element 11 is twintig jaar geleden gemaakt na een traumatische beschadiging en is veel lichter dan de buurelementen. De donkergrijze cervicale metaalrand ligt volledig supragingivaal (afb. 11 a-b).

**11a** Beginsituatie: esthetisch storende kroon, donkere composietrestauraties en slijtage van gebistelementen, frontaal aanzicht.

Bij deze patiënt is gekozen voor een dynamische aanpak, waarbij, als initiële behandeling, gestreefd is naar herstel van mandibulaire stabiliteit en herstel van verloren gegaan tandweefsel met behulp van composiet. Als onderdeel van deze initiële behandeling was gepland de esthetisch storende kroon op 11 te verwijderen en een noodkroon te plaatsen na aanpassing van de kroonpreparatie.

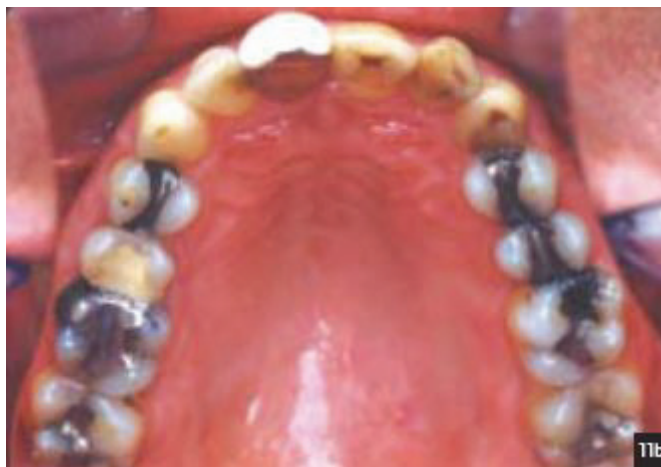
**11b** Occlusaal aanzicht van de bovenkaak.

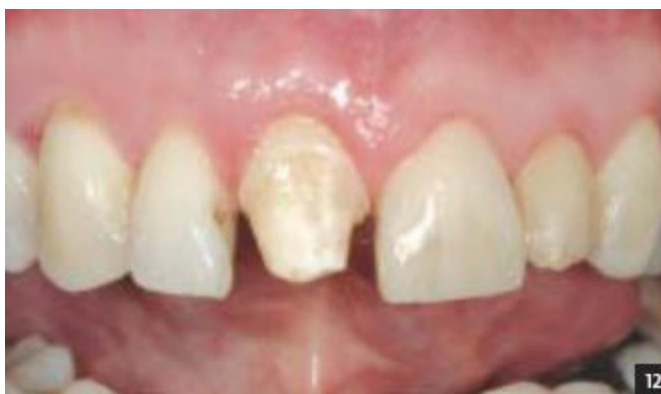
Na verwijdering van de oude kroon bleek een royale vitale stomp aanwezig, met rondom supragingivaal liggende preparatieranden (afb. 12). Een adequate kroonpreparatie zou het nodig maken extra tandweefsel te verwijderen en op termijn zou een keramische restauratie gemaakt moeten worden.

**12** Kroon van element 11 is verwijderd, elementen 13, 21, en 23 zijn al opgebouwd in composiet. Door het element volledig in composiet op te bouwen, kan geld en tandweefsel worden bespaard. Hiermee past het element bovendien goed bij de overige gerestaureerde frontelementen (afb. 13). Overigens is element 22 later nog intern gebleekt en voorzien van een composiet veneer (afb. 14).

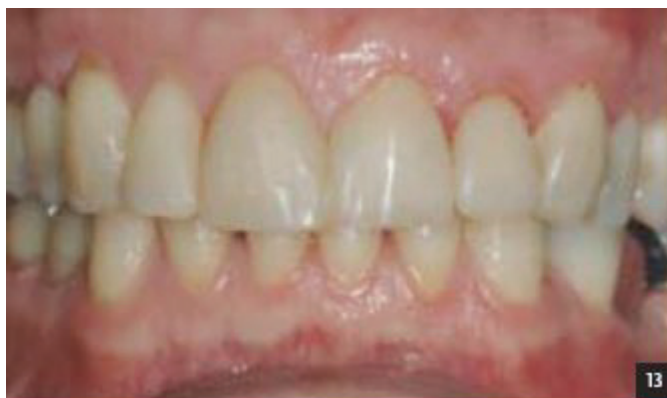
**13** Na minimale preparatie is de tandkroon van 11 hersteld in composiet.

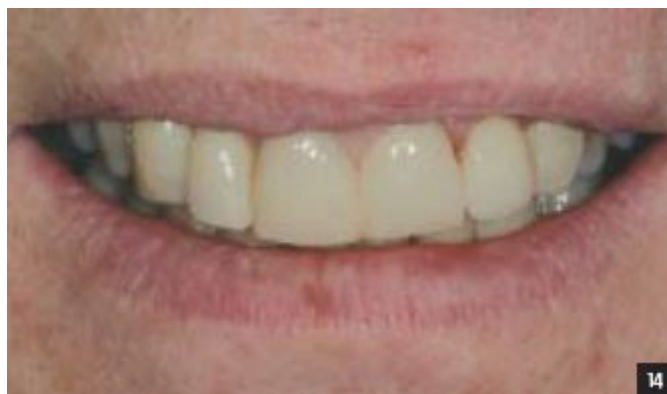
**14** Eindresultaat: front opgebouwd in harmonie met omgevende weke delen. Deze behandeling is grotendeels uitgevoerd door een student binnen het keuzeonderwijs esthetische tandheelkunde.

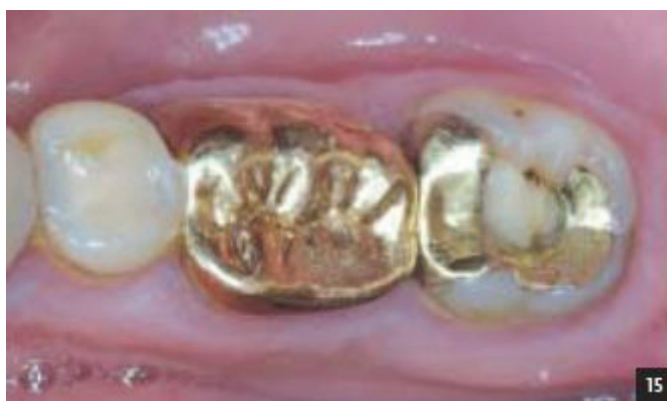
Enkele jaren geleden is bij een 50-jarige tandarts een tweede molaar endodontisch behandeld. Mogelijk is dit mede de oorzaak van het losraken van de MO-inlay die tien jaren daarvoor is gemaakt. Een deel van de semipermanente occlusale afsluiting met glasionomeercement is verdwenen (afb. 15). Destijds is de onlay op uitdrukkelijk verzoek van patiënt gemaakt.

**15** Inlay in element 47 is losgeraakt, enkele jaren na endodontische behandeling. Om retentie te verkrijgen voor een nieuwe, partiële, gegoten restauratie, zal meer tandweefsel moeten worden afgenomen. Voor een adhesieve composietrestauratie lijken wel voldoende retentiemogelijkheden aanwezig. Vanwege de parafunctionele activiteiten van patiënt is niet voor porselein gekozen.

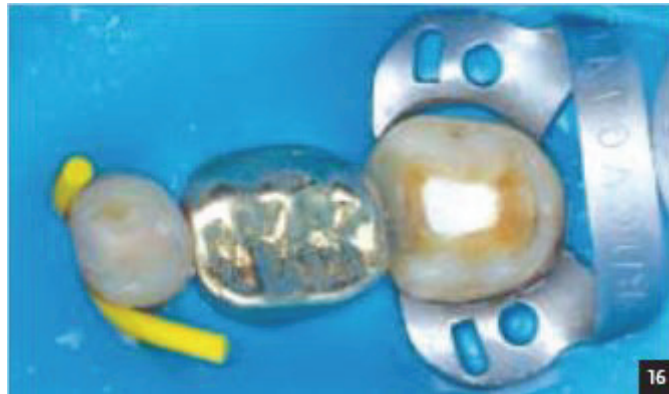
**16** Situatie na verwijdering van inlay, excaveren en aanbrengen van rubberdam.

Na droogleggen van het werkveld met behulp van rubberdam ontstaat een overzichtelijke situatie (afb. 16). Door te kiezen voor een rubberdamklem zonder extensies blijft nog ruimte voor het plaatsen van een partiële matrix en separatiering, zodat een adequate proximale vormgeving mogelijk is. Met composiet kon op eenvoudige wijze een bevredigende restauratie worden gemaakt (afb. 17).

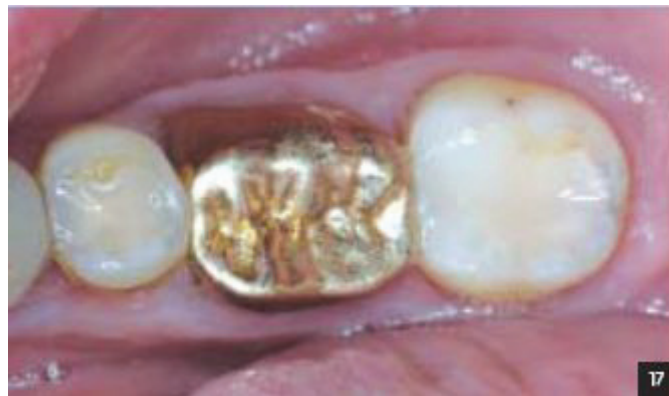
**17** Tweevlakscomposietrestauratie ter vervanging van inlay.
